Rapport

Miljöteknisk undersökning av mark och grundvatten
Del av fastigheten Teglagårdet 1, Skara

*Beställare: Planenheten, Skara kommun
2020-06-10*

*Upprättad av: Ann-Ida Bridholm och Lisa Gustafsson
Kvalitetsgranskad av: Viktoria Lundborg
Projektnr: 20021*

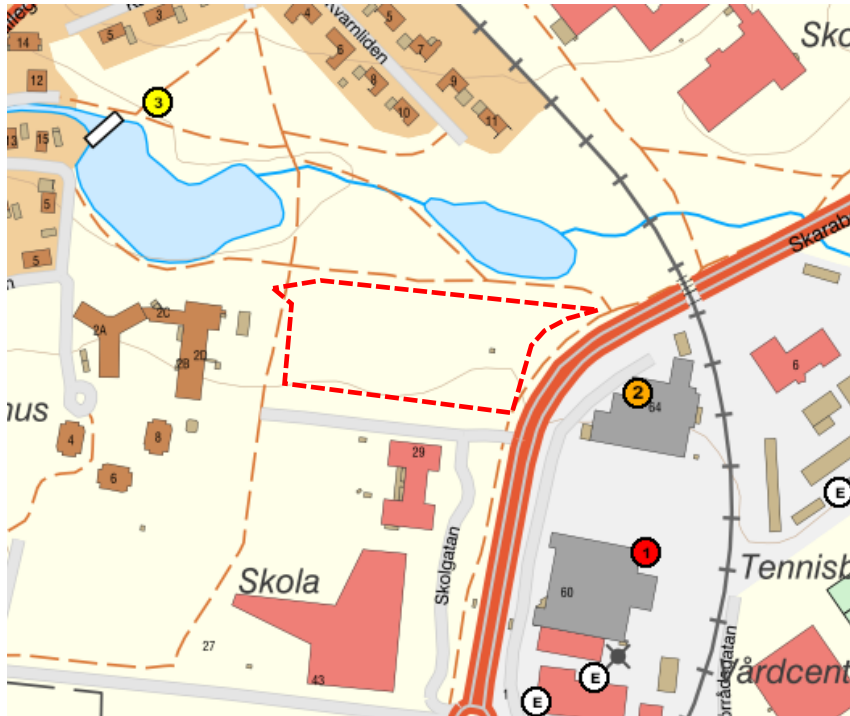
Den kemptvätt som hanterat lösningsmedel inom fastigheten Domprostegården 1:1 (riskklass 3 i figur 4), nordväst om, bedöms ligga nedströms aktuellt område och dess eventuella påverkan på området bedöms som låg.

Figur 4. Översiktsskarta över aktuell del av Skara där riskklassade objekt i Länsstyrelsens EBH-register märkts ut (Länsstyrelsen, 2020). Aktuell del av Teglagärdet 1 har skissats in med röd streckad linje.

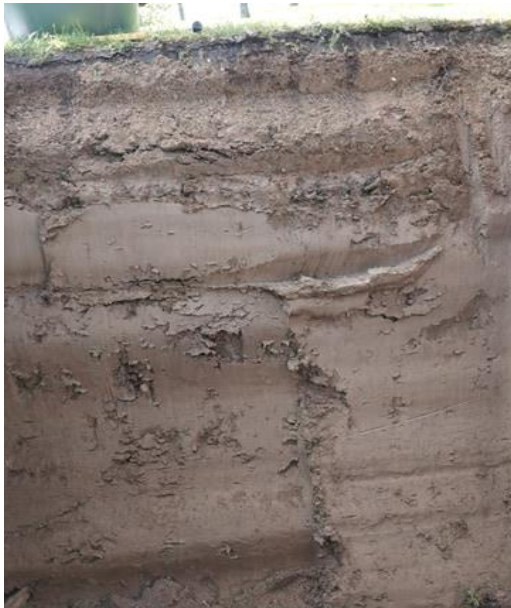
Figur 5. Jordprovtagning i punkt 2004.

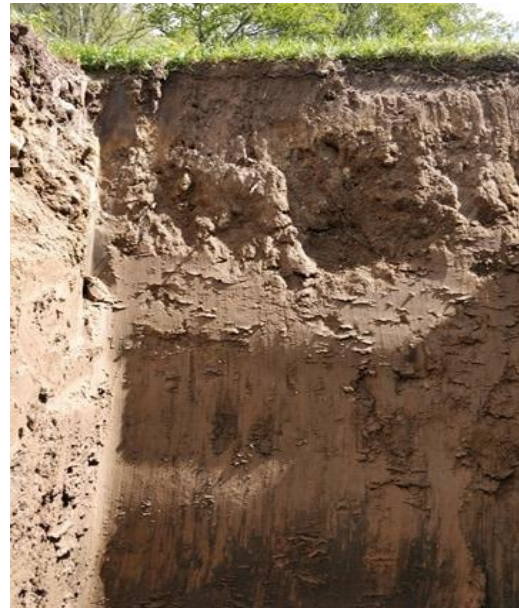
Figur 6. Jordprovtagning i punkt 2007.

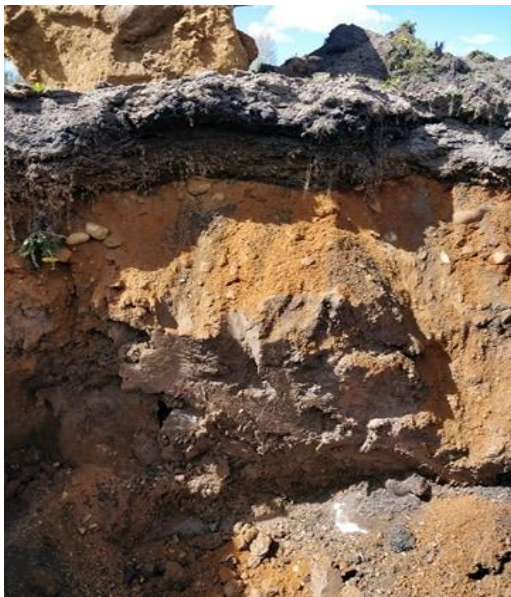
Markprofilen på undersökningsområdet är relativt homogen med fyllnadsmassor i de ytliga lagren ned till mellan 0,4 och 1,4 m djup, följt av ett naturligt homogent lager av siltig lera (figur 5 och 6). I provpunkt 2005 och 2006, lokaliserade på grusplanen, återfinns ett mäktigare lager av fyllnadsmassor jämfört med övriga punkter, med fyllnadsmassor ned till åtminstone 1,2 respektive 1,4 m djup. I dessa två punkter består fyllnadsmassorna av ett större inslag av stora stenar vilket

bidrar till svårigheter att nå ned till de underliggande naturliga jordlagren (se figur 7). På de gräsbeväxta ytorna finns ett tunt lager humus i ytan.

Figur 7. Jordprovtagning i punkt 2007.
