Oxbacken

TUSEN ÅRS HISTORIA, TUSEN MÖJLIGHETER FRAMÅT.

Ambitionen med denna skrift är att beskriva stadens bostadsbebyggelse: område för område, 1990-tal såväl

Detta är en skrift om den stadsdel du bor i.

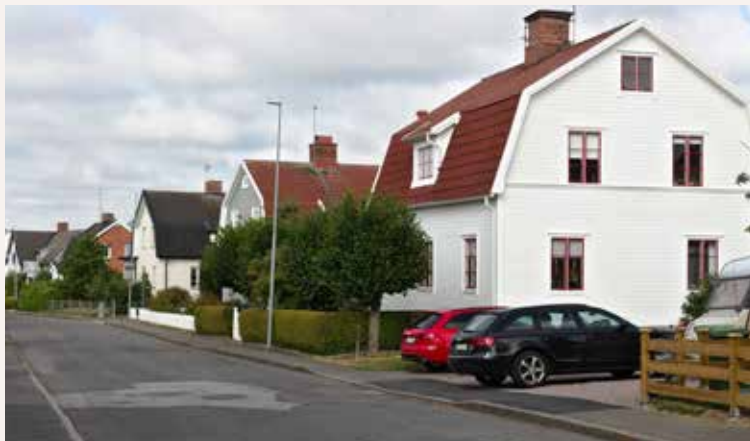
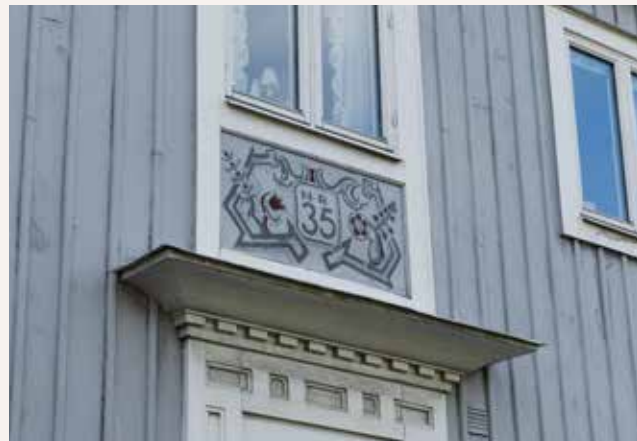
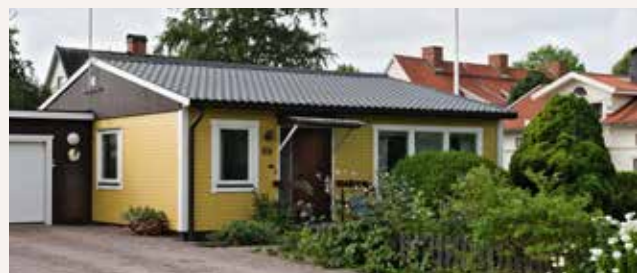
Till vänster: Bebyggelsen på Folkungagatans västra del ger ett sammanhållet intryck. Det brutna sadeltaket (mansardtak) dominerar. **Överst till höger:** På Filipdalsgatan 35 från 1931 har den klassicistiska porten, med tandsnittsfris, ett målat överstycke som på traditionellt vis sammankopplas med fönstret ovanför. **I mitten:** Oxbacksgatan 11B är tillsammans med sin tvilling 11A särlingar i området. De byggdes 1972 helt i klinch med gatans i övrigt dominerande karaktär. I gengäld har 11B ett tidstypiskt utförande. **Nederst till vänster:** Idylliskt samspel mellan 20-talsklassicism, grönska och gatunära bebyggelse på Organistgatan. **Nederst till höger:** Utsikt från Oxbacksgatan 17. Notera det slitna men ändå så karaktärsskapande uthuset.

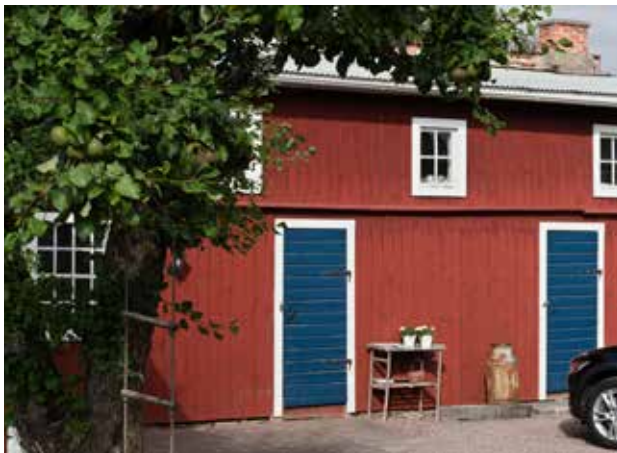
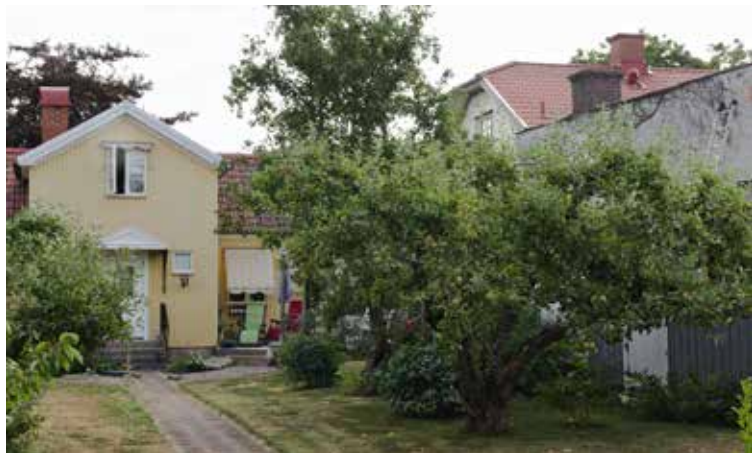
Till vänster: Ett mycket miljöskapande gårdshus utmed Organistgatan. Till höger: Utmed Organistgatan är några av husen långt indragna på de djupa tomterna. Med en rumsskapande gårdshusfasad på grannhuset och mycket växtlighet försvinner stundtals känslan av att befinna sig inne i stan.
Nedan: En av de väl tilltagna gårdsmiljöerna utmed Organistgatan, där trädgården får ta mycket plats framför huset.

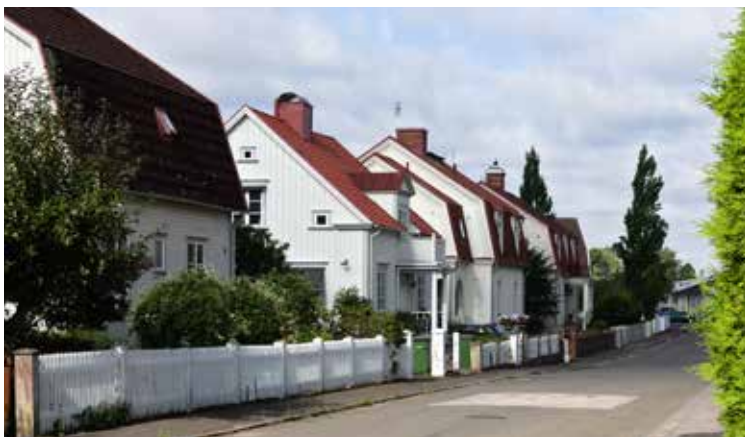
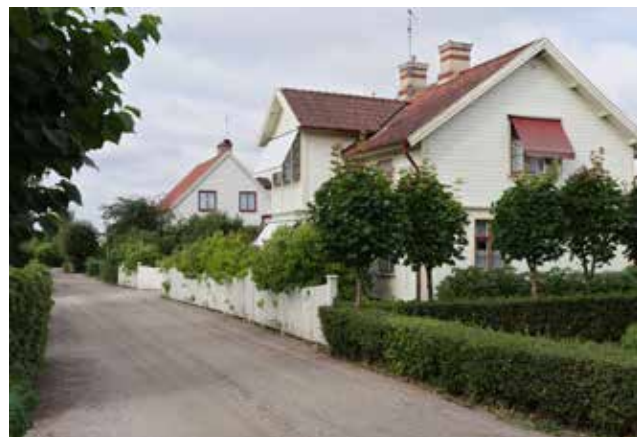
Till vänster: De brutna sadeltaken (mansardtak) dominerar även Döbelnsgatan, med vissa undantag. Huset i mitten (Döbelnsgatan 9) har förutom vanligt sadeltak även en stilig takfotsfris som tillåts fortsätta in på gaveln. **Till höger:** Utmed grusvägarna i Oxbacken finns även en del yngre och mer storskalig bebyggelse, till exempel Oxbacksgatan 10 och därbortom Oxbacksgatan 12 från 1946. Trots stora stilskillnader är deras placering på tomten likvärdiga och de ger därför gaturummet ett harmoniskt intryck. Oxbacksgatan 10 är troligen byggt som en mindre stuga på 1860-talet och sedan om- och påbyggt omkring 1913. Det har sedan dess fått behålla mycket av sin ursprungliga utformning.

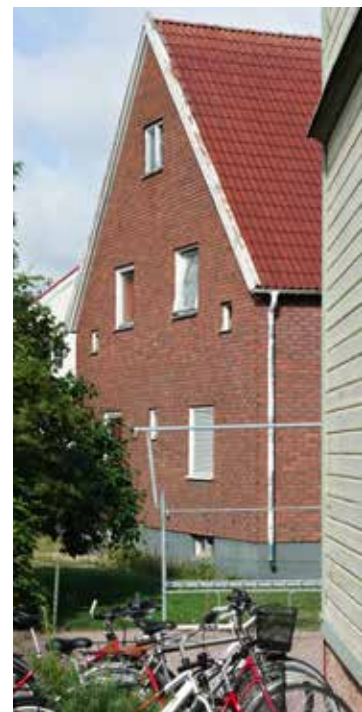
Till höger: Organistgatan 19 från 1930 sticker ut lite grann från mängden, men mest på grund av tegelfasaden och perspektivfönstren av senare datum, snarare än husets storlek och placering.

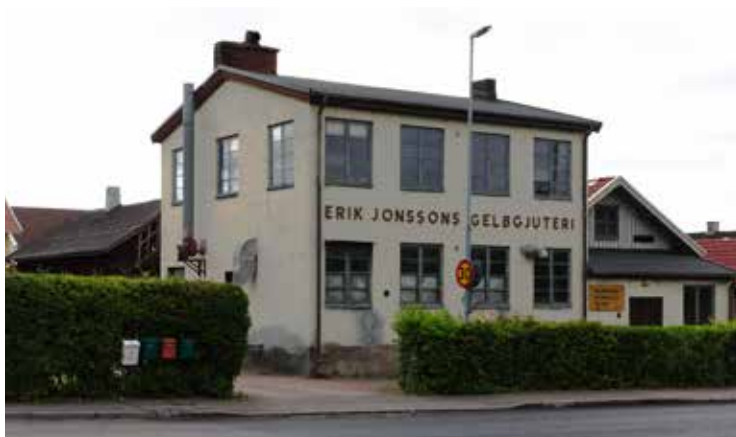
Till vänster: Erik Jonssons numera nedlagda gelbgjuteri i korsningen Vallgatan-Filipsdalsgatan är ett verkligt blickfång för dem som anländer till Skara längs med Vallgatan. Adolf Niklasson ritade den tidstypiska 1940-talstillbyggnaden. Notera de relativt stora fönstren och det flacka sadeltaket jämte den slätputsade fasaden.

Oxbacken är också historisk hemvist för två klassiska Skara-industrier, nämligen Erik Jonssons Gelbgjuteri och Skara bryggeri. Gelbgjuteriet flyttade till den plats där lokalerna ännu finns kvar, i korsningen Filipdalsgatan-Vallgatan, 1903. På gelbgjuteriet arbetade gjutare med att göra föremål i så kallad gulmetall, oftast mässing. Genom åren blev det många ljuskronor och ljusstakar men i december 2013 gick det inte att driva företaget vidare och idag står lokalerna tomma. Funkisbyggnaden i två våningar med sin utförliga och stiliga skylt är ett verkligt blickfång för dem som idag kommer in i Skara via Vallgatan (förr med tåget). Den ritades 1947 av skaraarkitekten Adolf Niklasson. Funkisbyggnaden och de till verksamheten hörande träbyggnaderna har ett tydligt kulturhistoriskt värde och kan förhoppningsvis komma till ny användning.

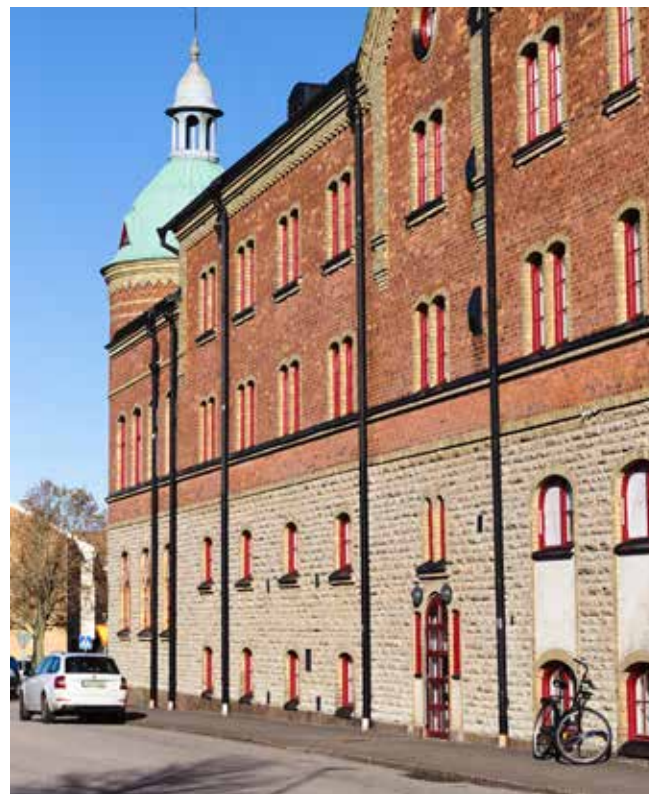
Ovan: Skara Bryggeris anslående byggnad från 1902, sedd från Härlundagatan. Tornet längst bort i bild var ett sätt att förkroppsliga kvaliteten i det som tillverkades i den här byggnaden.

Skara Bryggeri uppförde sin anslående byggnad i hörnet Vallgatan-Härlundagatan 1902. Byggnaden är utförd i en tegelarkitektur som blev vanlig för industribyggnader i slutet av 1800-talet. Fasaderna har bottenvåning i kalksten och därovan gult och rött tegel. Sedan början av 1960-talet har byggnaden istället för bryggeri använts för en rad olika verksamheter och kallas Vallborgen. Sedan många år är det restaurang i den tidigare ölhallen.

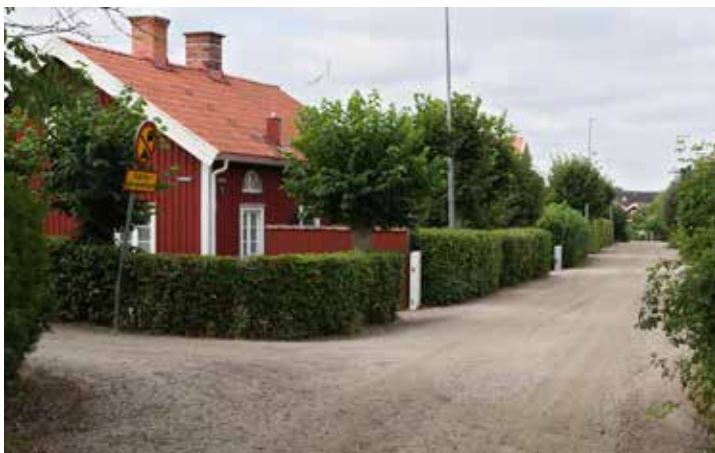
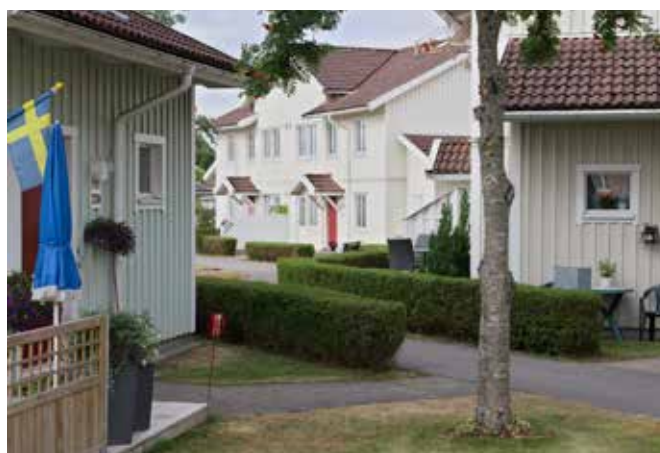
Till vänster: Att Oxbacksgatan och en del av Organistgatan fortfarande är grusvägar är mycket karaktärsskapande. Oxbacksgatan 5, till vänster, påminner om stadsdelens ursprungliga bebyggelse men är i ett utförande som berättar mer om sekelskiftet 1900 än mitten av 1800-talet. Till höger: I början av 1990-talet kompletterades Oxbacken med ny bebyggelse. Husens skala och karaktär var tänkt att anknyta till den äldre bebyggelsen.

Märkligt nog har Oxbacksgatan och en del av dess utlöpare, Organistgatan, förblivit grusvägar. I en av kommunens detaljplaner från 1986 tas gatornas låga standard upp som något att bibehålla av miljöskäl. Idag är detta starkt karaktärsskapande för den norra delen av stadsdelen och utgör ett unikt inslag i Skara. Bebyggelsen domineras av sekelskiftets bebyggelse med enplansvillor med förhöjt vägggliv, antingen det skett i form av nybyggnad eller påtaglig ombyggnad. Några små stugor, varav en del tillbyggda genom åren, finns dock kvar och de är viktiga för att förstå hur det här området började växa fram. Grusvägen och byggnadernas placering nära gatan är viktiga faktorer för att miljön ska upplevas sammanhållen.

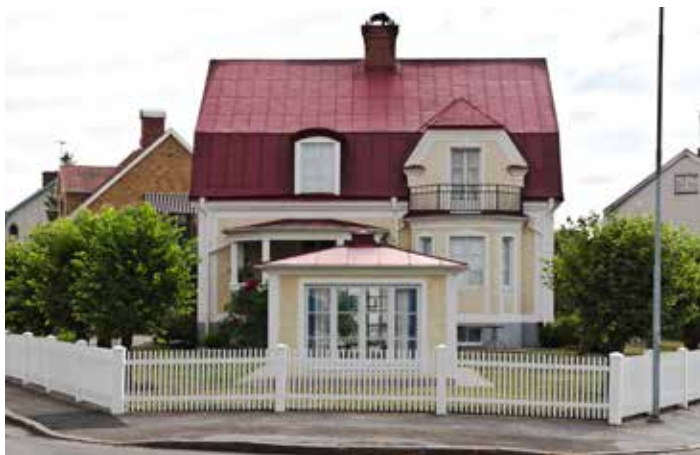
Till vänster: Folkungagatan 27 från 1923 ligger som en vattendelare mellan Döbelnsgatan och Folkungagatan. Till höger: Döbelnsgatan 6, som framstår som lägre än flera av de intilliggande husen, ges ändå en känsla av höjd genom sitt anslående tak. Oxögat ovanför entrén, och den påverkan som det tillåts få på takfoten, är en fin detalj.

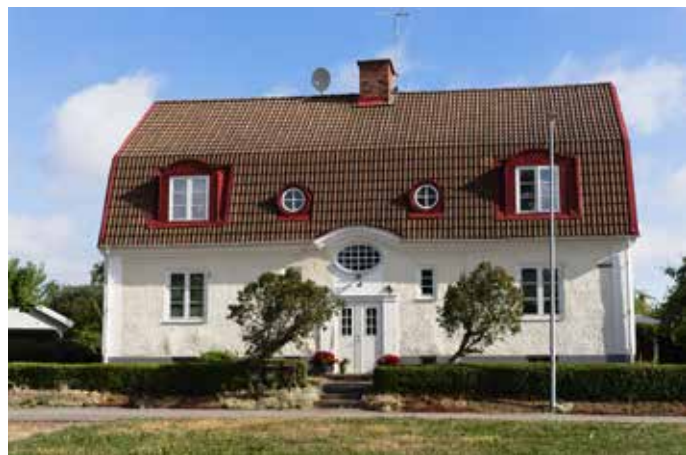
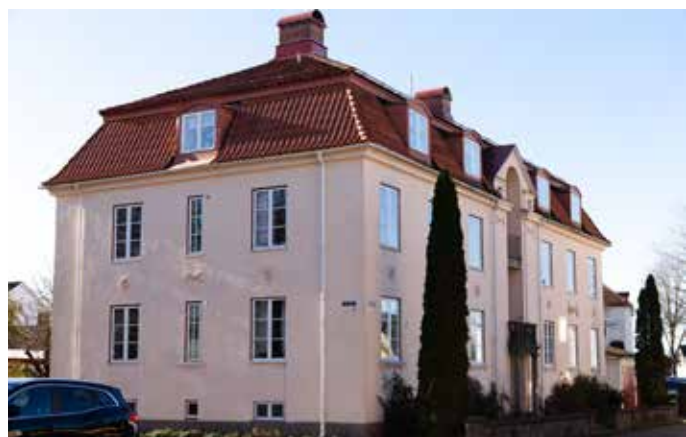
Ovan: Det väl omhändertagna flerbostadshuset på Folkungagatan 11 från 1928 ritat av arkitekt Adolf Niklasson. Byggnaden har flera klassicistiska detaljer som festonger och medaljonger på fasaden och är en typisk representant för 20-talsklassicismen.

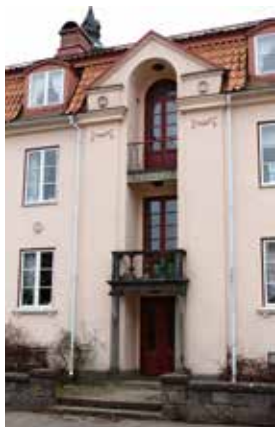
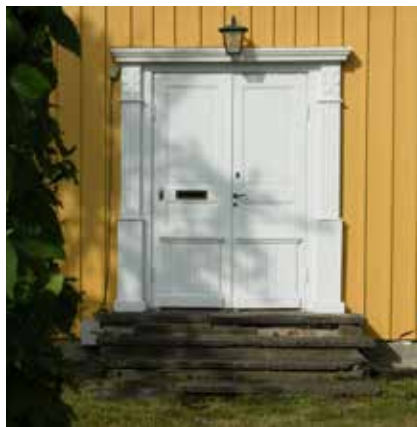
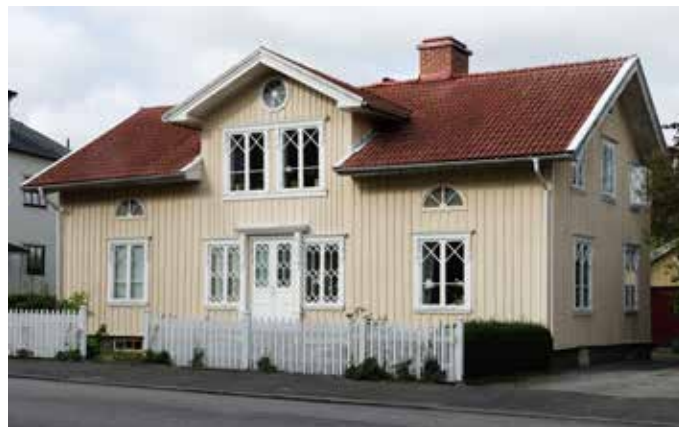
Till vänster: Den pampiga och klassicistiska entrén på Folkungagatan 11 från 1928. Byggnadens mittpunkt markeras tungt med joniska kolonner vid entrén och två balkonger direkt ovanför. I **mitten:** Den dekorerade entrén omkring pardörrarna på Härlundagatan 18 är ett fint inslag i området. Även byggnaden i övrigt är intressant genom att den är mycket mindre och smalare (och därmed sannolikt äldre) än många omkringliggande hus. **Till höger:** Härlundagatan 12 är ett väl omhändertaget hus med traditionell utformning från det sena 1800-talet, möjligen senare kompletterat med lunettfönster. Typiska stilelement är frontespis, sadeltak, pardörrar och locklistpanel, men även de många symmetriskt placerade fönstren.

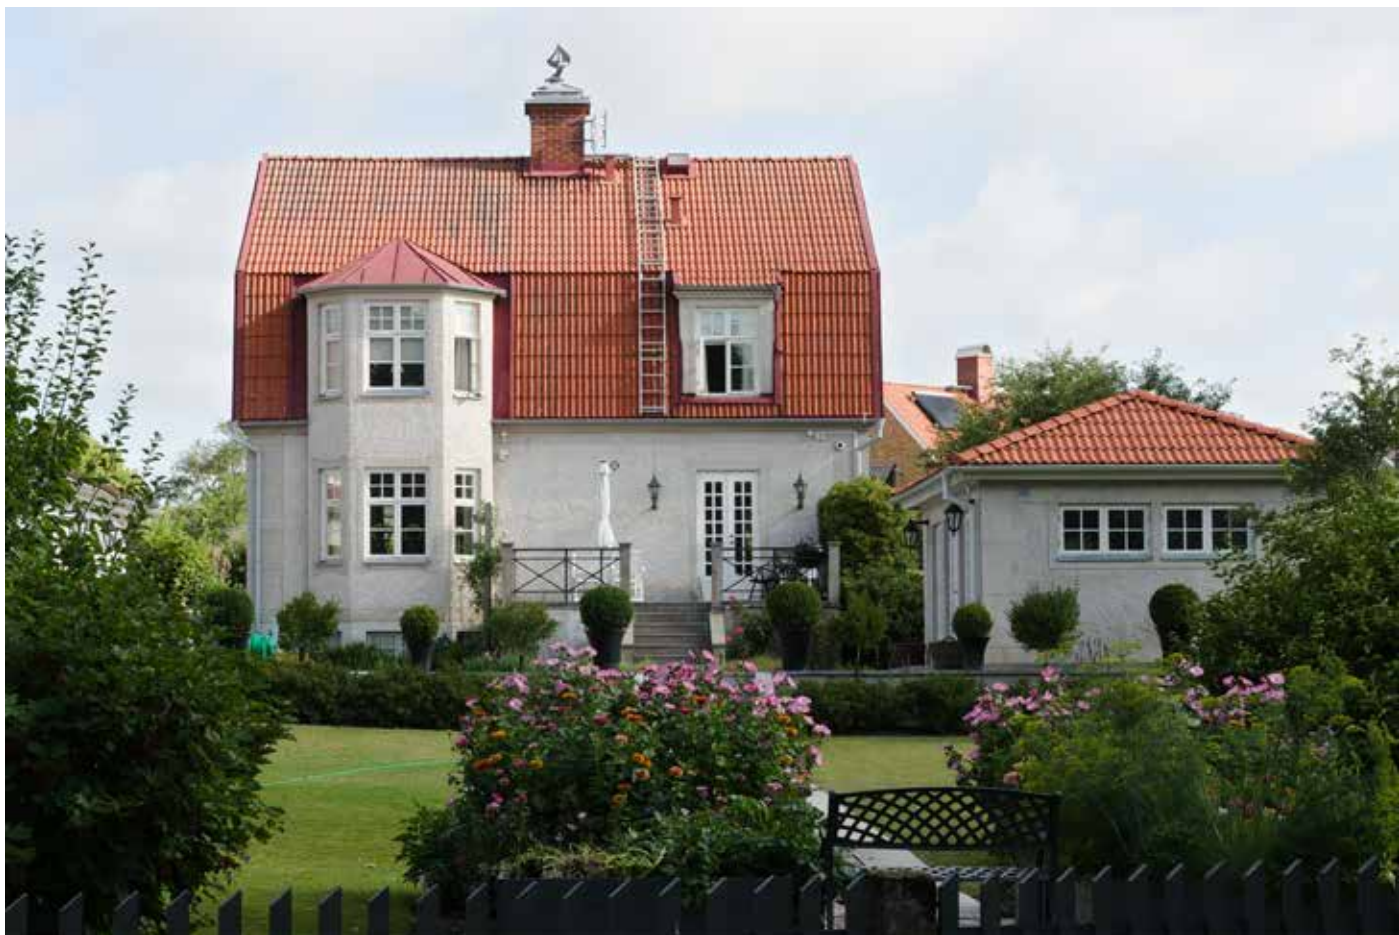
Ovan: Döbelnsgatan 13 från 1928 är ett av de välbevarade husen på den södra sidan av Döbelnsgatan. Den stora trädgården breder ut sig ner mot Afsen.
